## BOLETÍN INFORMATIVO Y DE ANÁLISIS N° 41 / 2025

### EL ACCIDENTE DEL AI 171 DE AIR INDIA

Por Victor Villalobos. Director de Asuntos Aeronáuticos. 06 min de lectura.

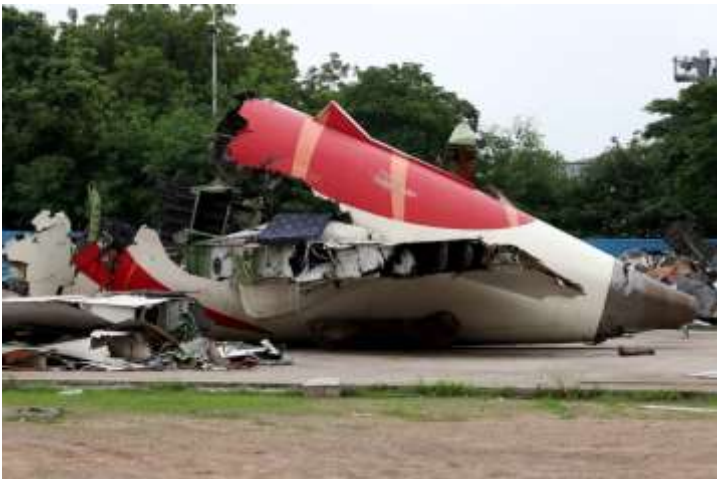
Los restos del avión Boeing 787-8 Dreamliner de Air India yacen fuera del Aeropuerto Internacional Sardar Vallabhbhai Patel de Ahmedabad. (REUTERS/Amit Dave)

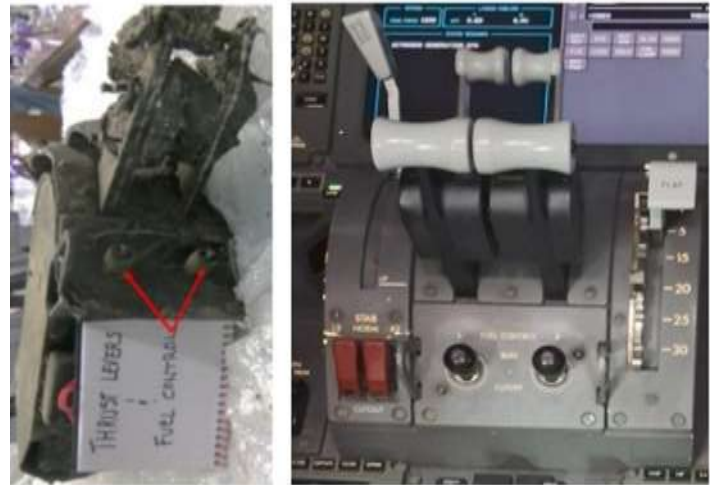
El momento crítico ocurrió cuando el vuelo I171 Boeing 787-8 Dreamliner había alcanzado su velocidad máxima registrada durante el despegue. Los investigadores determinaron que los interruptores de control de combustible de ambos motores cambiaron súbitamente de la posición “RUN” (funcionamiento) a “CUTOFF” (corte) con apenas un segundo de diferencia entre uno y otro.

Este cambio provocó que los motores dejaran de recibir combustible inmediatamente. La grabación de la cabina de vuelo capturó un intercambio revelador: uno de los pilotos preguntó al otro: “¿por qué lo cortó?”, pero su compañero negó haberlo hecho.

Los investigadores no especificaron cuál de los dos pilotos hizo la pregunta ni cuál respondió. Lo que sí establecieron es que ambos interruptores requieren una acción deliberada para ser movidos, están diseñados para resistir el movimiento accidental y no pueden ser activados sin aplicar fuerza considerable.

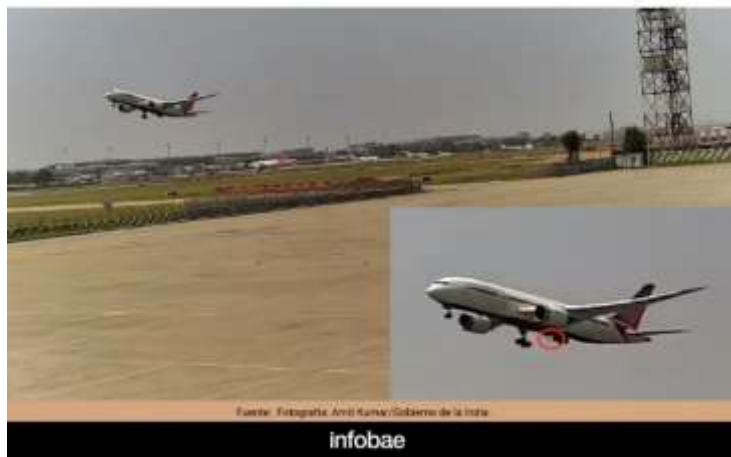
### **TURBINA DE AIRE DINÁMICO (RAT) EN POSICIÓN EXTENDIDA**

Las imágenes de circuito cerrado del aeropuerto revelaron la activación automática de la turbina de aire dinámico (RAT) durante los primeros momentos del vuelo. Este dispositivo, que funciona como generador de emergencia, solo se despliega cuando los sistemas principales de energía fallan completamente.
