## BOLETÍN INFORMATIVO Y DE ANÁLISIS N° 08 / 2025

### SÉPTIMO VUELO DE PRUEBA DE STARSHIP

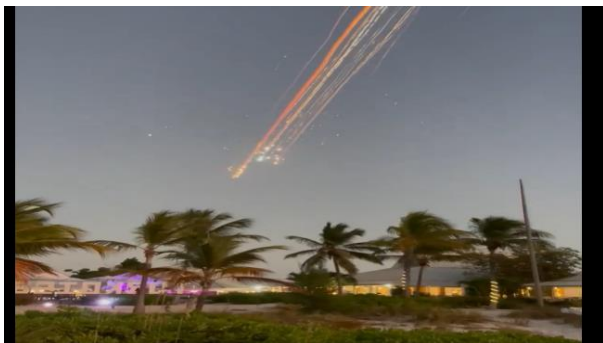
Según SpaceX, hubo un destello en la sección de popa, o "ático", de Starship cerca de uno de sus seis motores Raptor unos dos minutos después de que el vehículo se separara del propulsor Super Heavy. A eso le siguió un aumento de presión en la sección lo que sugirió que había una fuga de combustible.

Un segundo destello siguió unos dos minutos más tarde, después de lo cual hubo "incendios sostenidos" en el ático. "Esto finalmente causó que todos menos uno de los motores de Starship ejecutaran secuencias de apagado controladas y, en última instancia, llevaron a una pérdida de comunicación con la nave", declaró la compañía, con la última telemetría recibida unos 8 minutos y 20 segundos después del despegue.

La compañía concluyó que la causa más probable de la pérdida de la nave fue una "respuesta armónica varias veces más fuerte en vuelo de lo que se había visto durante las pruebas, lo que llevó a un mayor estrés en el hardware del sistema de propulsión". Ese aumento de la tensión provocó fugas de propelente que no pudieron ventilarse por completo desde el ático y permitieron los incendios que provocaron el apagado del motor.

"El disparo de 60 segundos se utilizó para probar múltiples niveles de empuje del motor y tres configuraciones de hardware separadas en las líneas de alimentación del motor de vacío Raptor para recrear y abordar la respuesta armónica observada durante el vuelo 7", declaró la compañía. "Los

hallazgos del incendio estático informaron cambios de hardware en las líneas de alimentación de combustible para motores de vacío, ajustes a las temperaturas del propelente y un nuevo objetivo de empuje operativo que se utilizará en la próxima prueba de vuelo".

SpaceX dijo también que está agregando rejillas de ventilación y un sistema de purga de nitrógeno gaseoso para reducir la inflamabilidad de la sección del ático de la versión actual de la nave.
